Bericht aus dem  
Institut für Baustoffkunde und Materialprüfung <sup>2109</sup>  
der Technischen Hochschule Braunschweig

Brandversuche an Holzkonstruktionen -  
Verbesserung des Feuerwiderstandes von Bauholz

- Drei Prüfberichte -

Mai 1958

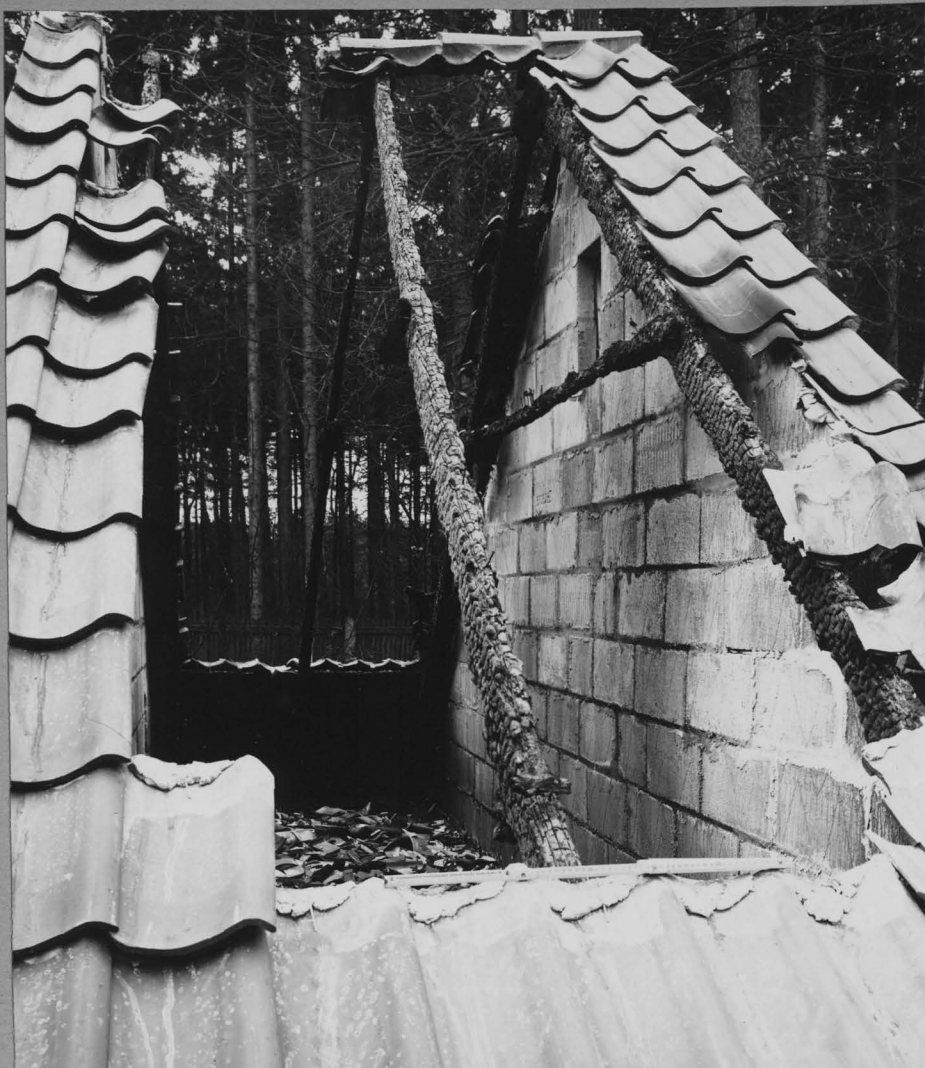
Abb.3 Dachstuhl Nr. 1 nach dem Brandversuch

Ölbrenner abgestellt; Versuch beendet. Die Dachziegel sind bis auf die untersten 4 Reihen und die seitlichen Ziegel fast alle abgefallen. Das Holz glimmt oder brennt mit kleinen Flammen weiter.

Nachdem der erste Durchbrand der Dachstühle eingetreten war, vergrößerte sich die Öffnung in der Dachhaut ständig. Die Versuche wurden daraufhin abgebrochen.

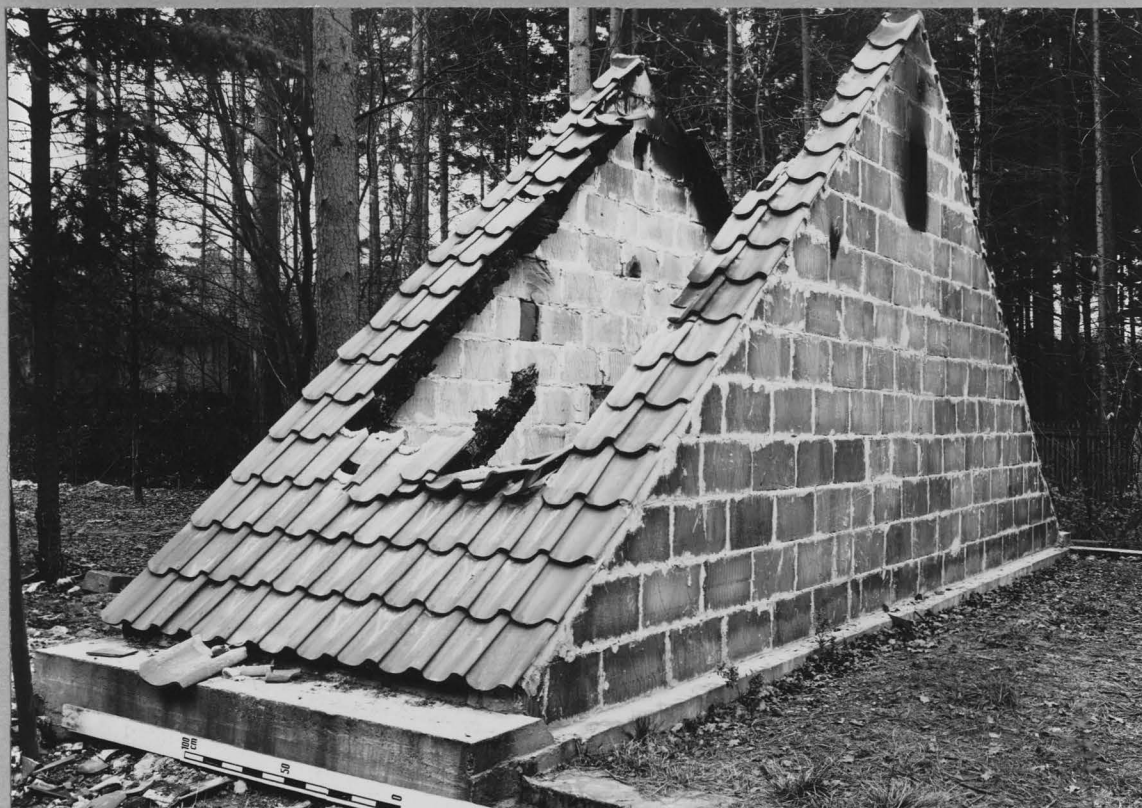
Abb. 4 Dachstuhl Nr. 2 nach dem Brandversuch

15	Die Dachlatten beginnen zu glimmen.
19	Auch die Windrispen und Kehlbalken entflammt.
23	Risse in den Dachziegeln.
30	Das Holz der Konstruktion liegt weitgehend frei; kein Schaum mehr zu erkennen.
33	Durchbrand. Flammen schlagen nach oben durch den Dachstuhl. Öffnung wird ständig weiter.
53	Ölbrenner abgestellt, die mittlere Zange ist fast durchgebrannt.

Der Durchbrand der Dachhaut trat bei beiden Dachstühlen an den gleichen Stellen in Firstnähe bei einer Temperatur von etwa 750°C auf. Diese Temperaturen wurden am First beim Dachstuhl Nr. 2 (mit Flammschutzmittel) etwas später erreicht.

Zusammenfassend ist festzustellen, daß durch die Behandlung mit dem Flammschutzmittel unter den gewählten Versuchsbedingungen eine geringe Verzögerung des Abbrandes erreicht wurde.

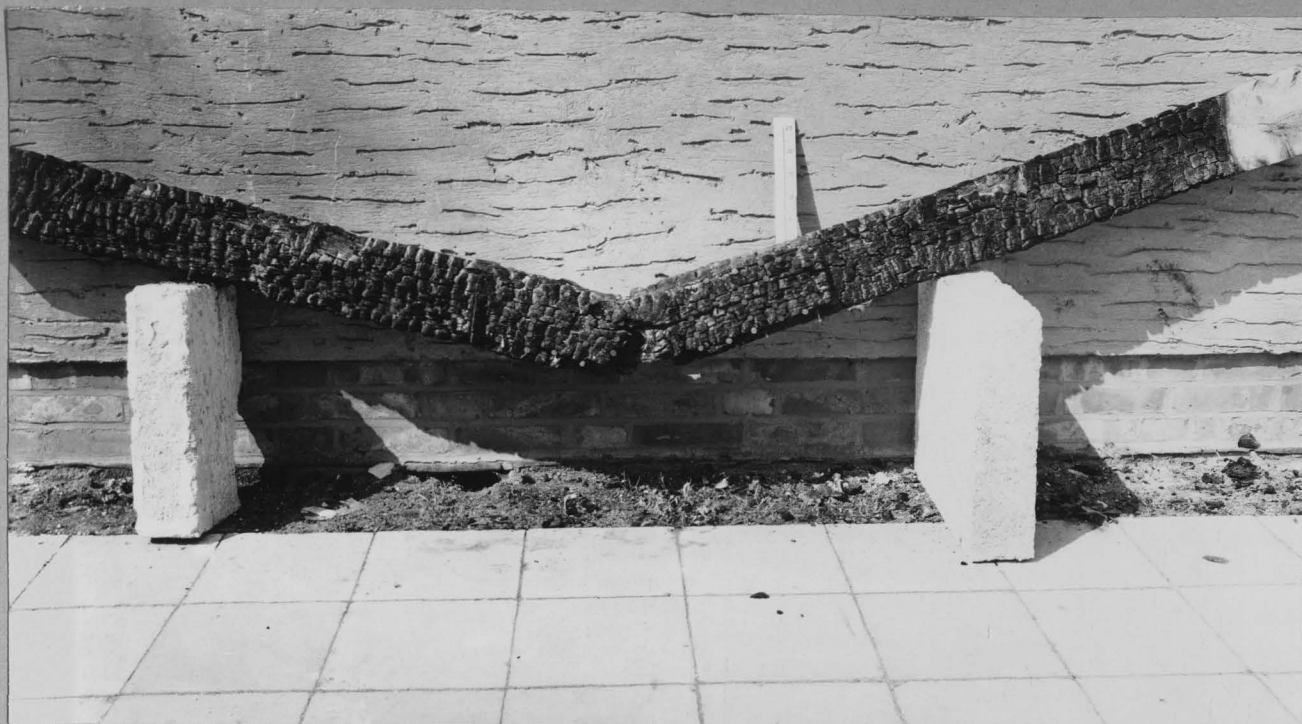
Holzbalken ohne Flammschutzmittel (genagelter Stoß)  
nach dem Brandversuch

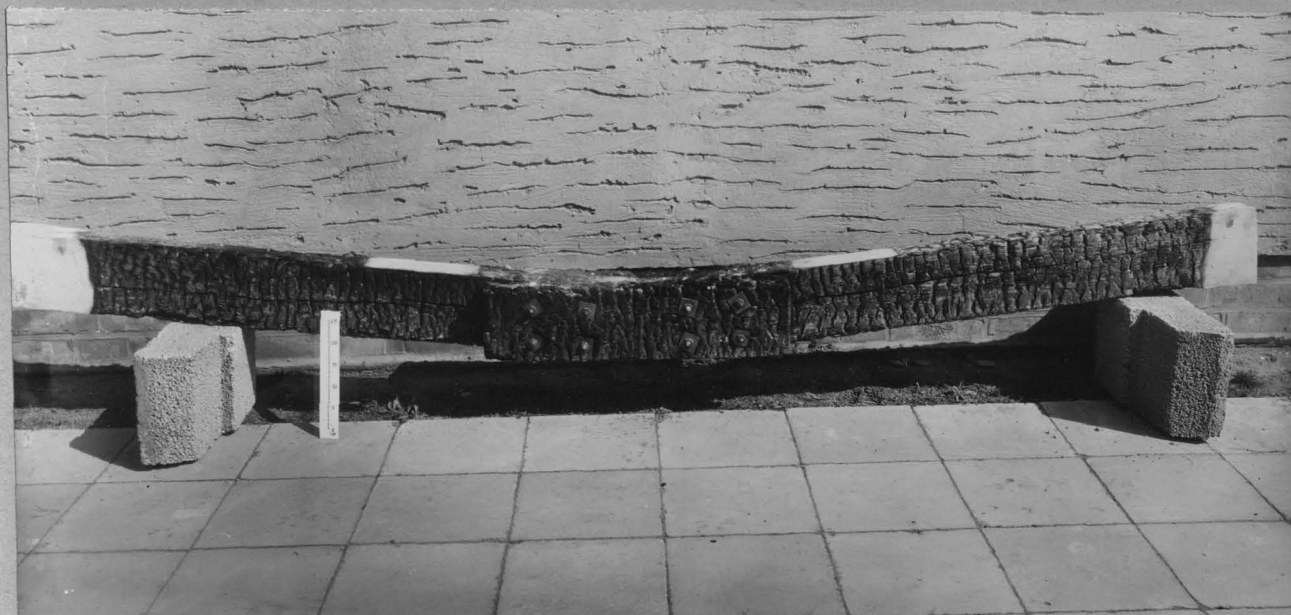
Die Schaumschichtbildung war sowohl beim Versuchsbalken Nr. 3 als auch beim Balken Nr. 5 nur ziemlich gering. Der Zusammenbruch trat bei den gedübelten Balken durch Versagen der Dübelverbindung ein, sobald das Holz an den Dübelzähnen verkohlt war. Demgegenüber verhielten sich die beiden Balken mit genageltem Stoß günstiger. Der Balken Nr. 3 ging z.B. nicht am Stoß selbst sondern unmittelbar daneben zu Bruch. Vor Eintreten des Bruches waren bei den Nagelbindern in der Zugzone Risse in den Laschen zu erkennen, die die einzelnen Nagellöcher verbanden. Die Deformationen waren bei den Versuchsbalken mit verdübeltem Stoß größer als bei den Balken mit genageltem Stoß.

Holzbalken ohne Flammschutzmittel (gedübelter Stoß)  
nach dem Brandversuch

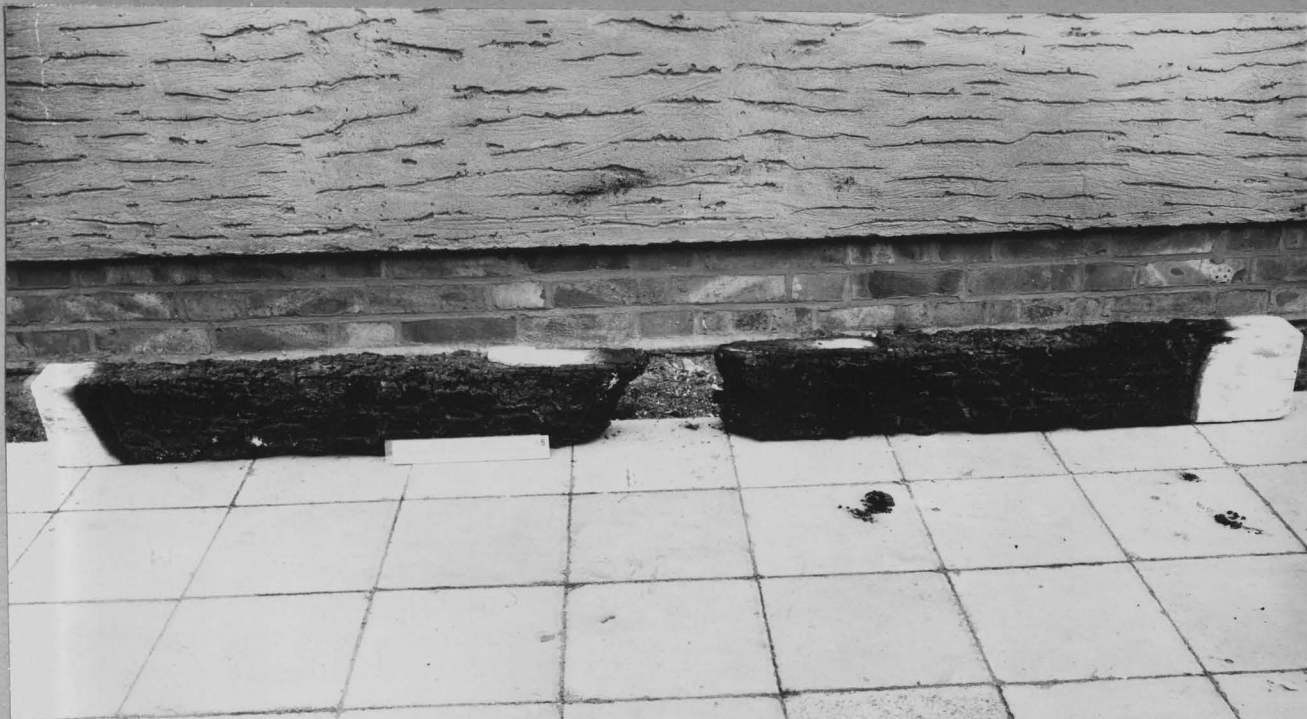
Holzbalken ohne Flammschutzmittel (ohne Stoß)  
nach dem Brandversuch

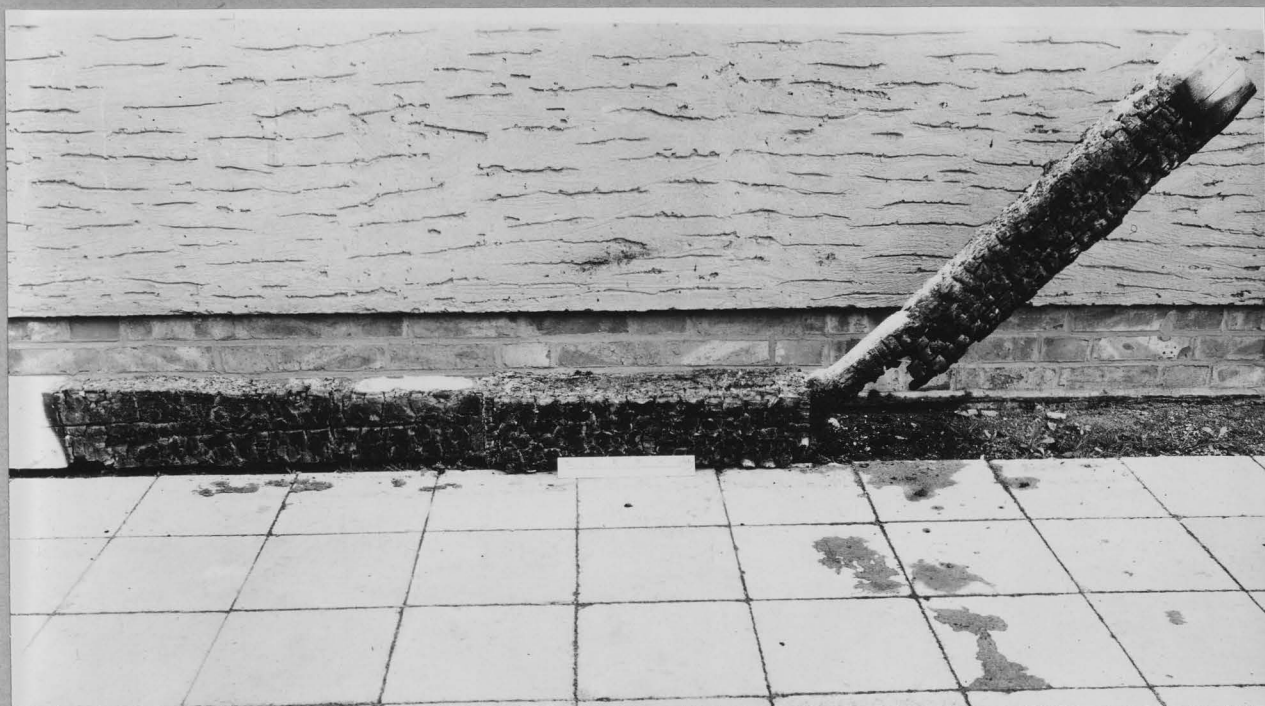
Holzbalken mit Flammschutzmittel (genagelter Stoß)  
nach dem Brandversuch
